**MODIFICAT DEL PROJECTE RELATIU A LES "OBRES DE REPARACIÓ I ALTRES MILLORES DEL  
CONSERVATORI DE MÚSICA DE BADALONA" AL CARRER PARE CLARET nº 2**

Promotor: Conservatori de Música de Badalona  
Arquitecte: Emili Garcia Segarra  
Col·laborador Lluís Xavier Vitòria i Àgreda arquitecte  
Dada: agost de 2024

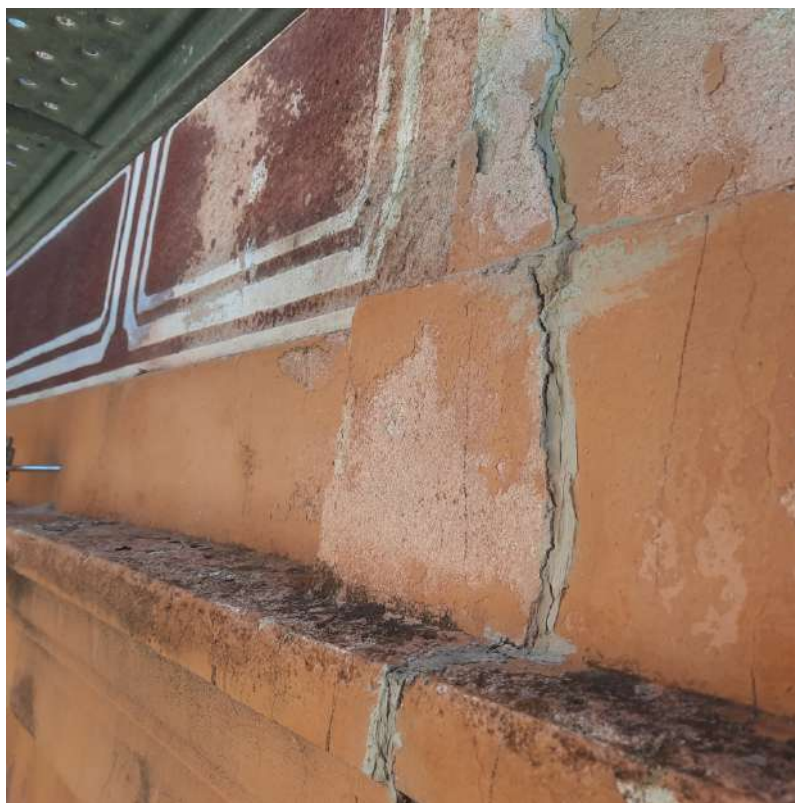
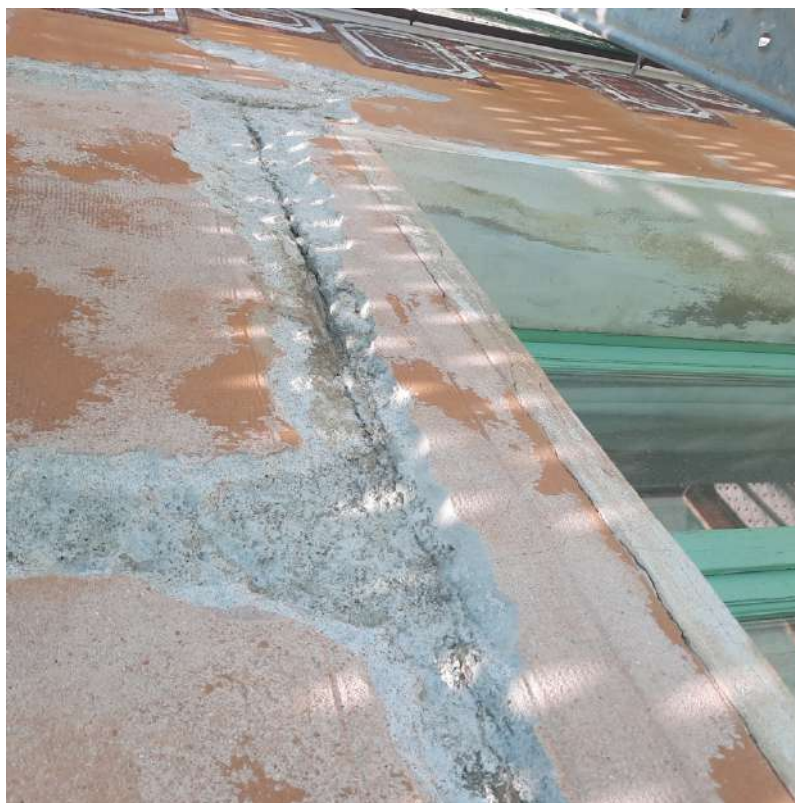
**Fotografia 1.1.1/1.1.2**

Gran part de la superfície de façana presenta el bufat de l'arrebossat respecte de la base d'obra. El buit que s'ha creat (que no presenta esquerdes aparents) , produirà el despenjament de l'arrebossat només tocant-la. En tot cas el sanejament i repicat de les zones previstes inicialment s'ampliarà fins abastar gran part de la façana. Aquest fet no s'ho pogut detectar des del carrer (especialment les que afecten a les parts altes)

Tanmateix les juntes obertes entre el pla de façana i els escopidors de finestres han col·laborat a les patologies facilitant l'entrada d'aigua

El gruix de morter actual de l'arrebossat varia per zones arribant fins als 7cm. Per a la reparació s'utilitzarà morter de reparació estructural tixotròpic reforçat amb fibres. El gruix del revestiment actual obliga dons a utilitzar morters de retracció controlada per evitar futures fissures. Fins i tot ha aparegut tapat per l'arrebossat de la façana, un perfil metàl·lic encastat en la paret

L'amidament de la partida de "Repicat i arrebossat" s'incrementa substancialment i s'utilitzarà també la partida del Cap. 9 -"Imprevistos"- per absorbir-ho-.

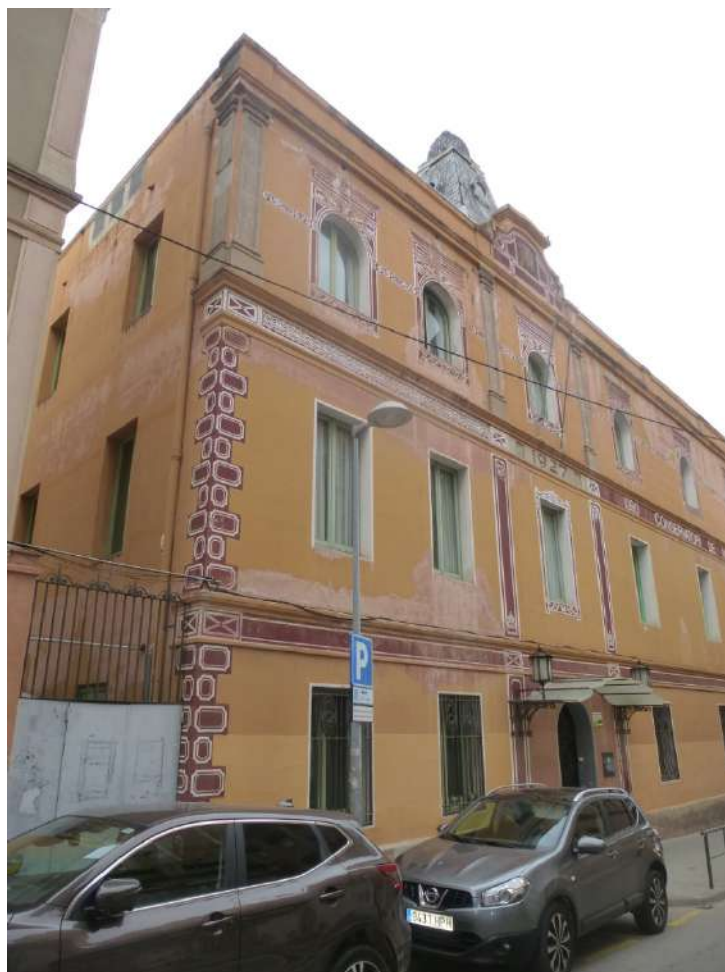
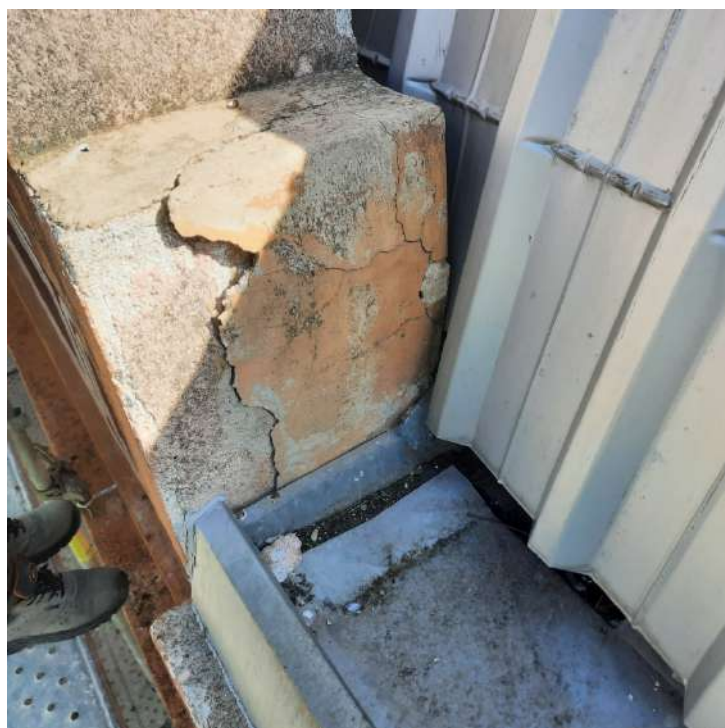
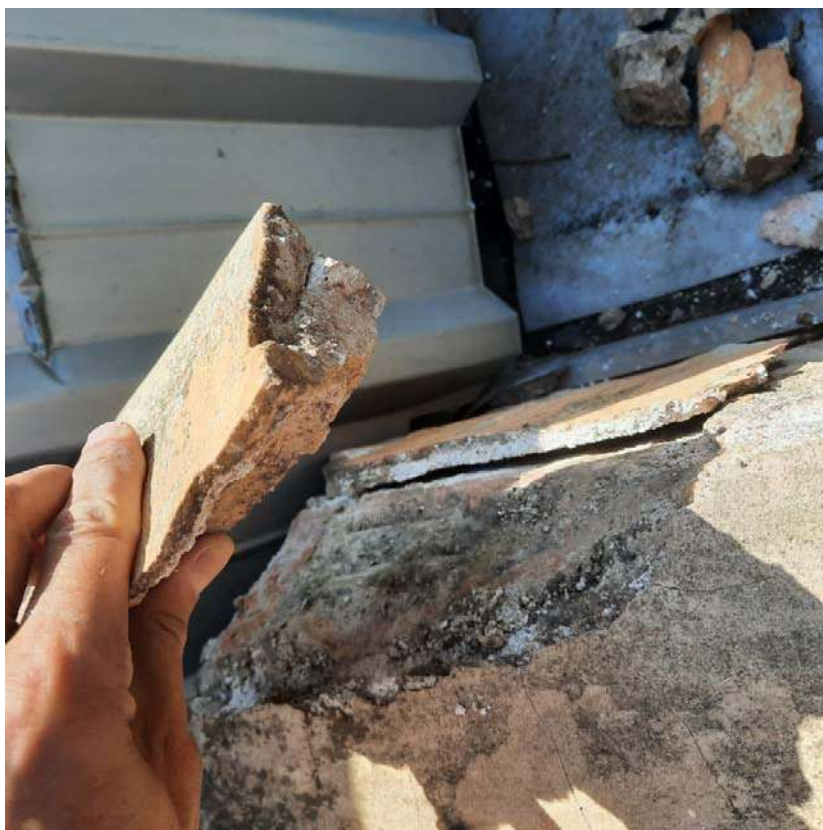
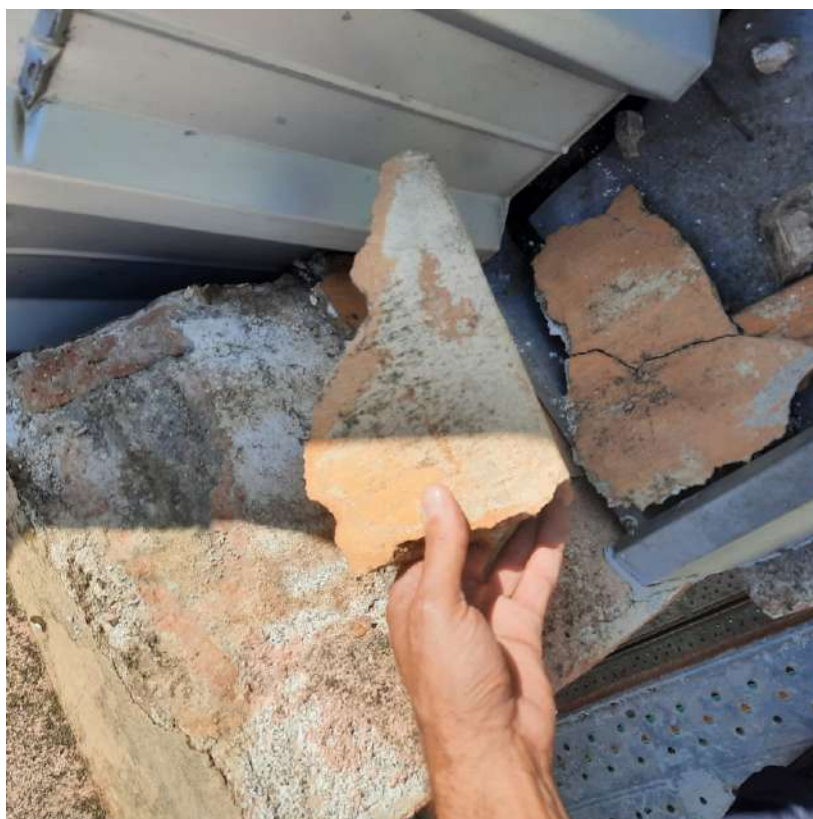
**Fotografies 1.1.5/1.1.6/1.1.7/1.1.8**

En la part superior del punt d'entrada a l'edifici (al carrer Pare Claret) i en l'àmbit de la torrassa hi ha un remat de cornisa en forma d'escut. La forma amb punt rodo ha propiciat el seu deteriorament fins el punt que la peça ceràmica de remat i part del propi arrebossat es desprèn amb molta facilitat (perill de caiguda al carrer) Es absolutament indispensable intervenir-hi per sanejar i refer aquesta zona.

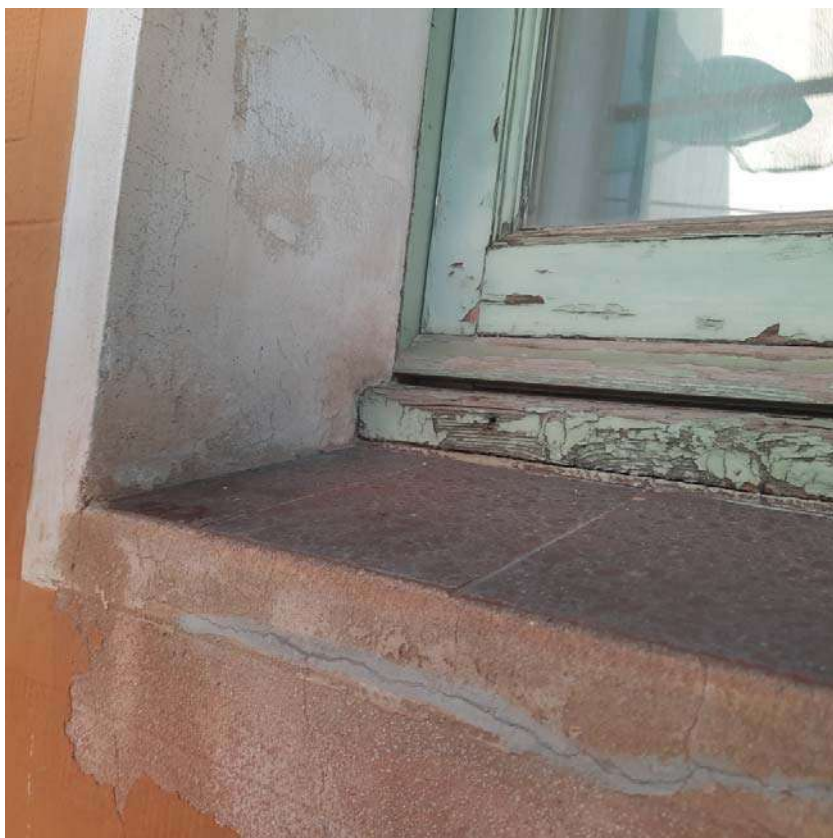
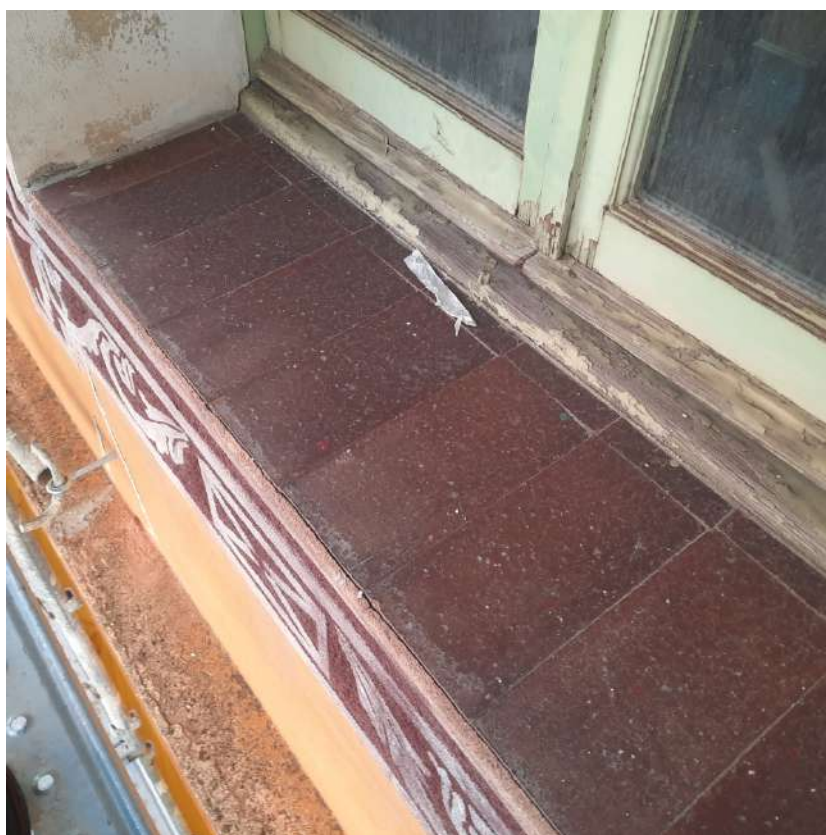
**Fotografies 1.2.1/1.2-2**

**1.2 ESCOPIDORS** Els escopidors de les finestres fets amb rajola ceràmica no tenen goteró i entreguen "per aresta" al pla de l'arrebossat de façana. Gairebé en totes les finestres s'ha esquerdat aquesta aresta i es produeixen filtracions d'aigua de pluja .

Aquesta patologia i la del propi estat de la rajola ceràmica fa imprescindible la col·locació d'un nou escopidor de pedra artificial amb goteró. En aquest sentit es preveu un escopidor de rajola ceràmica extruïda de mides:120x33x3 collat amb morter, rematat perimetralment i siliconat en l'entrega al travesser inferior de la finestra

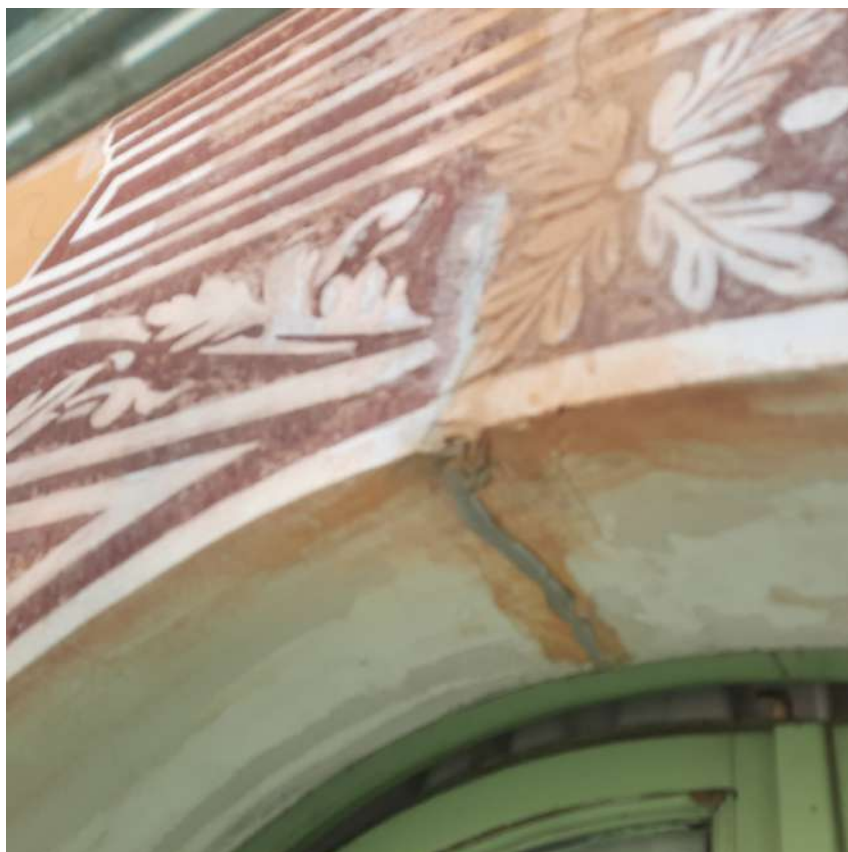
**Fotografia 1.2.3**

Els dintells de les finestres (de punt rodó en la planta segona) presenten esquerdes -no estructurals- en la part alta

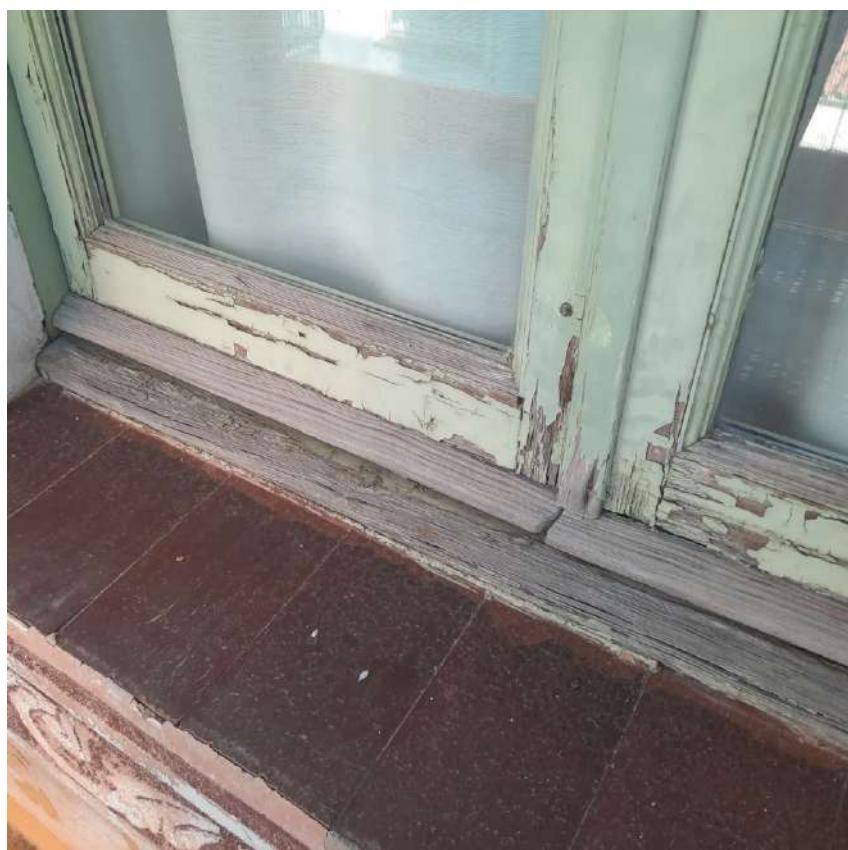
**Fotografies 1.2.4**

S'han deteriorat les fusteries de les finestres especialment els travessers inferiors i bastiments com a conseqüència de les pluges i la manca de manteniment de les pintures i proteccions.

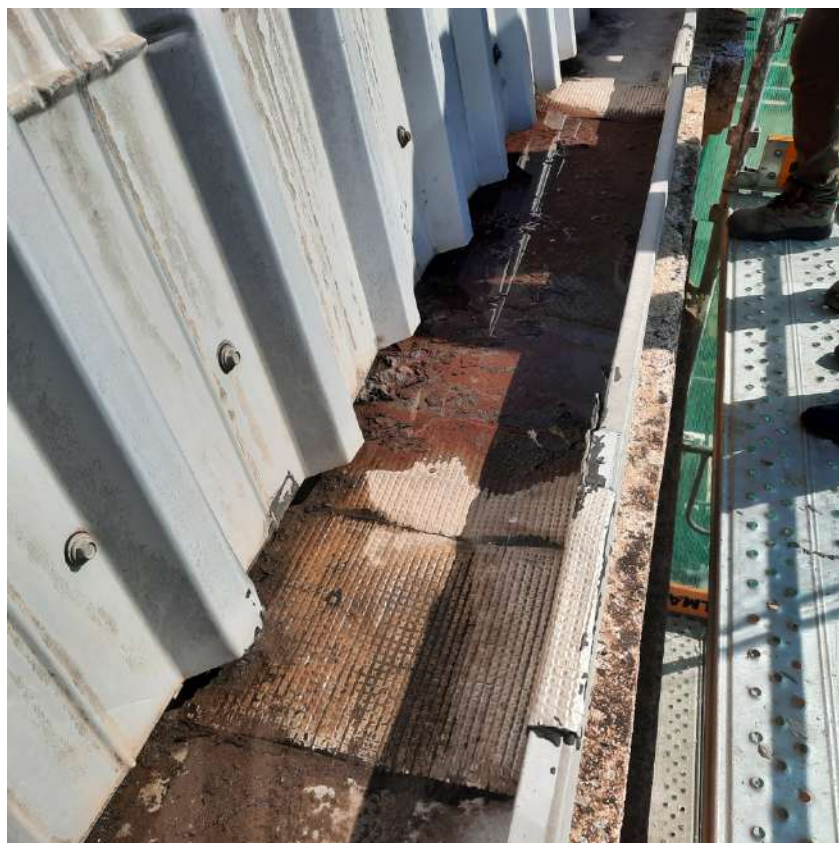
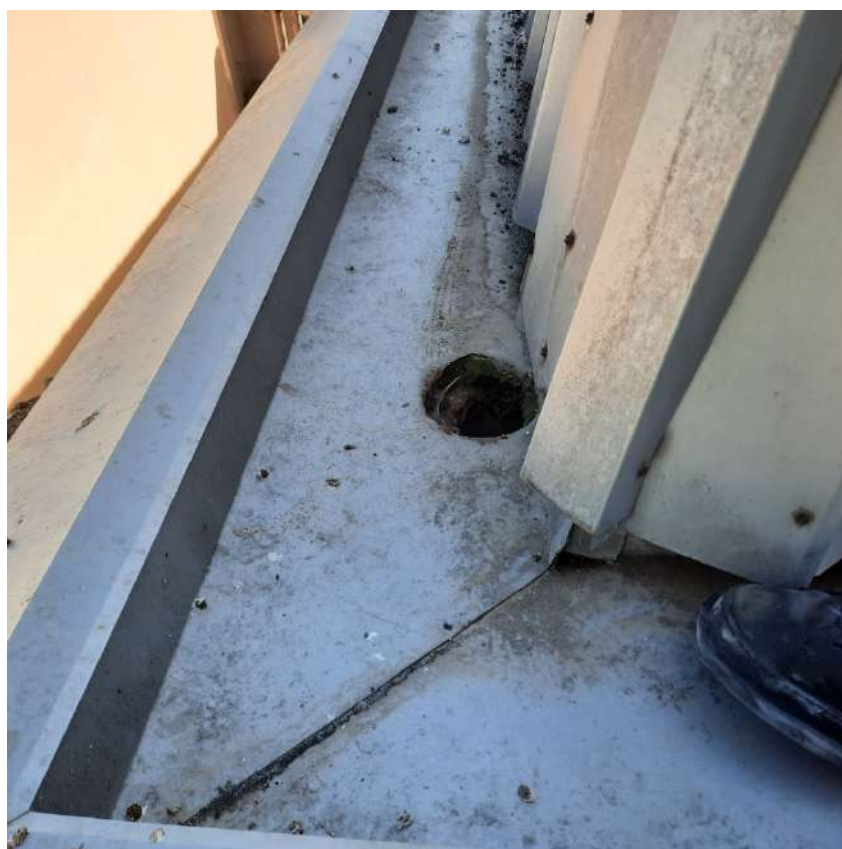
**Fotografies 1.3.1/1.3.2/1.3.3**

En la part alta de la façana en la zona de coberta, hi ha el canaló de recollida perimetral d'aigua i les boneres corresponents. El muntatge de la bastida ha permès accedir al pla de coronament de la façana i s'ha vist que la xapa de la canal i les pròpies boneres estan molt malmeses. En diferents punts s'han detectat filtracions d'aigua a l'interior de l'edifici.

Sembla que en alguna ocasió es varen fer reparacions de la canal però aquestes no han fet més que dificultar al pas de l'aigua i en conseqüència produir l'envasament

En aquest sentit cal procedir a la reparació de la patologia i per això es preveu la col·locació sobre la canal existent d'una làmina sintètica TPO de "poliolefina termoplàstica" amb xarxat de polièster de 1,5mm de gruix soldada amb calor. Es resoldran convenientment les embocadures de la làmina amb el baixant de desguàs (boneres)

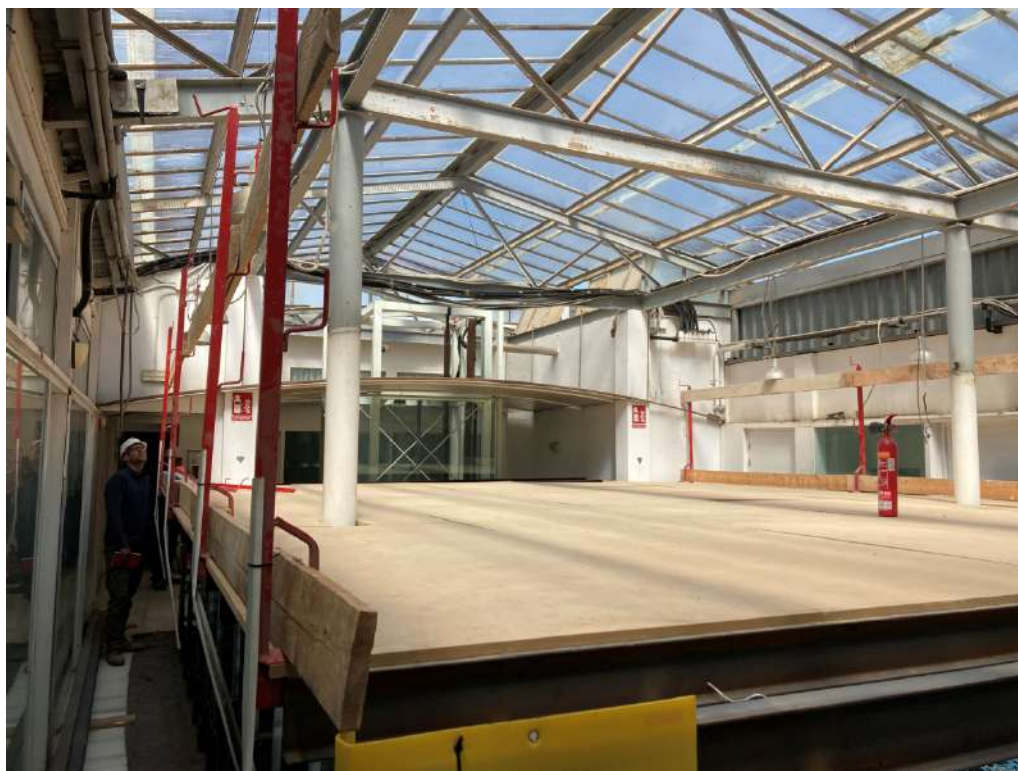
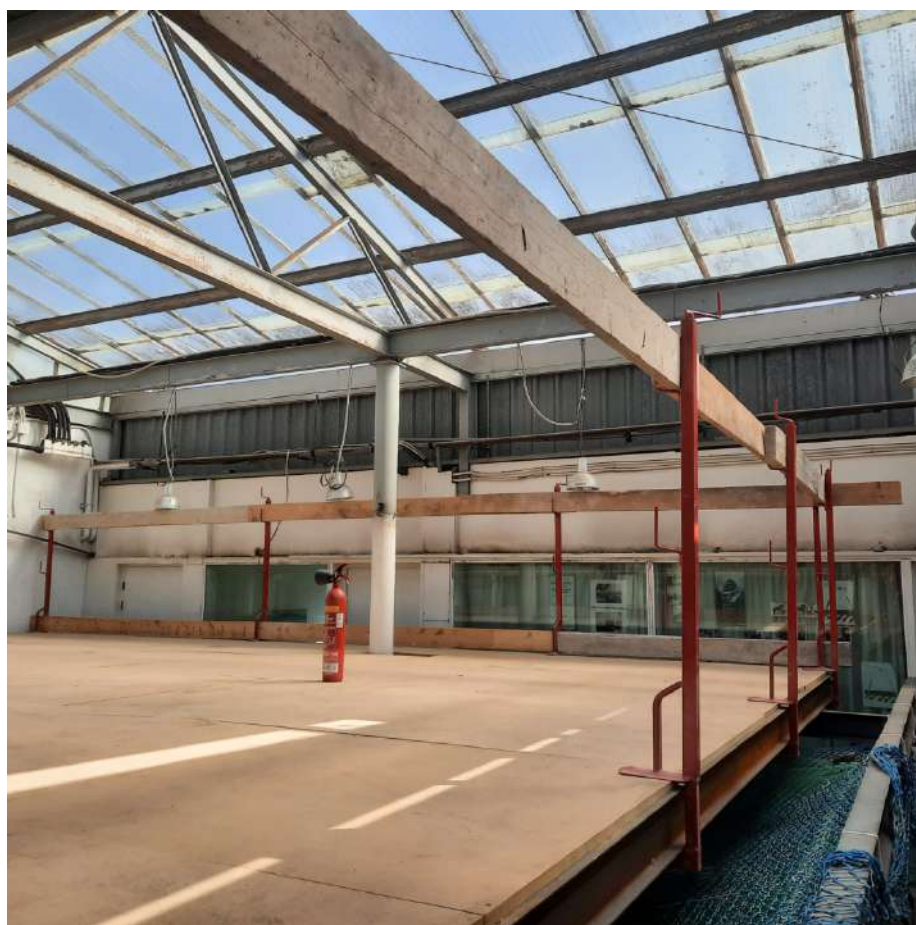
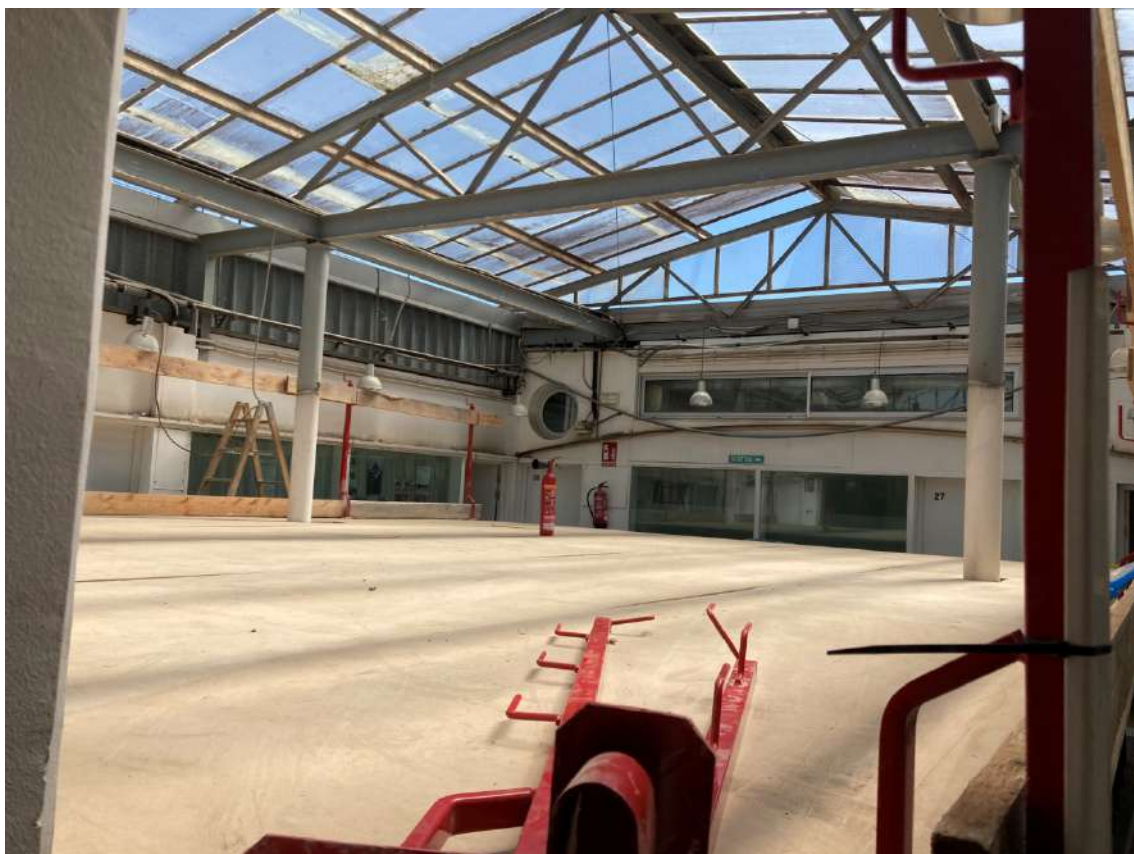
#### Fotografia 3.3.1/3.3.2/3.3.3

**3.3. Pintura intumescent.** La estructura de les encavallades i tota la perfil·leria, no esta actualment protegida al foc. El fet que estigui no només en l'àmbit de pas de les instal·lacions si no que en diversos punts sigui el seu suport, fa imprescindible la seva protecció a R60. A banda de la interpretació de la normativa per aquest cas en que es manté l'estructura i en la qual no s'intervé.

**3.4. Ordenament de les instal·lacions sota claraboia.** Con s'ha dit anteriorment en l'espai entre la claraboia de vidre actual i la placa de policarbonat retirada hi ha gran quantitat de instal·lacions sense protecció. La majoria penjades sense ordre ni rigor en el traçat i en algun cas fora d'ús.

Per això esdevé imprescindible l'aplicació dels elements necessari per a garantir la R60 dels elements estructurals.

S'utilitzarà pintura intumescent mono-component a l'agua "Titantech o similar". Pintura acetat de Vinil acabat mate color blanc aplicat a rodet.

- 1.- Neteja perfil·leria existent de manera manual o mecànica al graó ST3 ISO 8501-1
- 2.- Aplicació de pintura antioxidant gruix màxim 150 micres.

3. Aplicació de pintura intumescent amb rodet dissolució 3% i un gruix màxim per capa de 1.100 micres

Es realitzaran les comprovació i controls per a garantir un R60 efectiu

Per això caldrà identificar les instal·lacions, desmuntar les que no estiguin en servei, endreçar les que calgui, i encamisar-les per a la seva protecció.

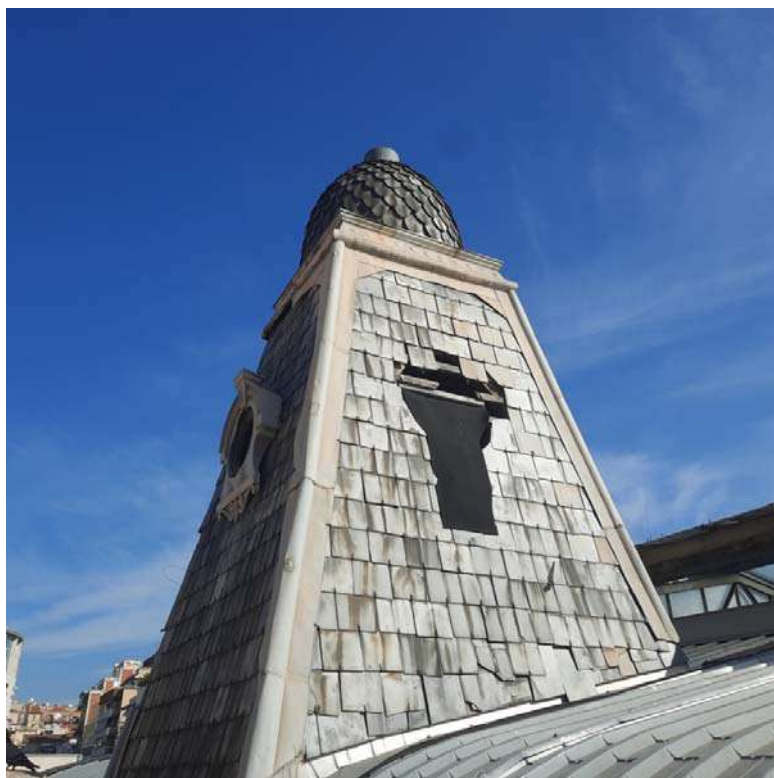
[Fotografia 4.1.1](#)

El projecte original preveia la substitució de les cares de la piràmide a partir de el reconeixement previ de la torrassa que es va fer sense poder-hi accedir.

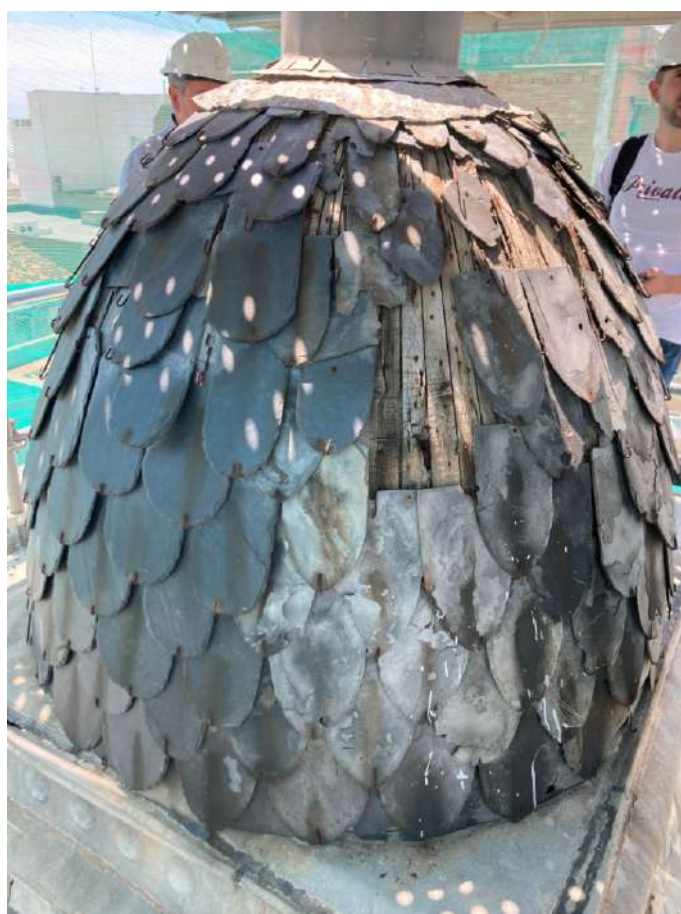
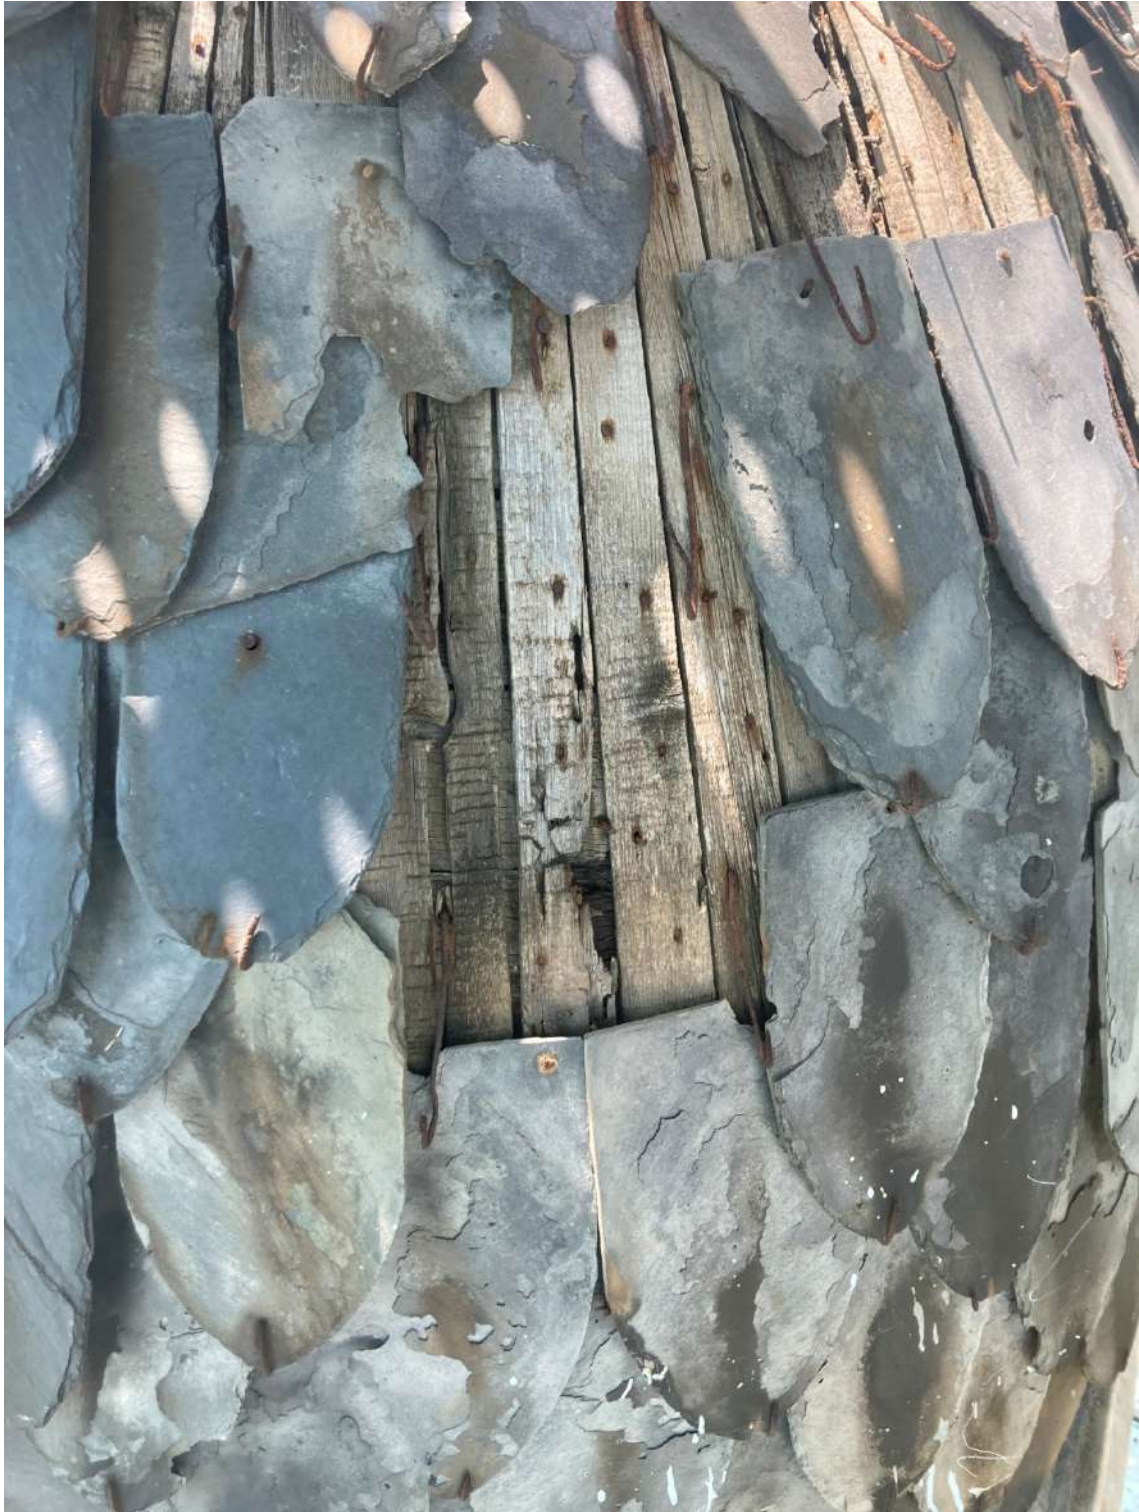
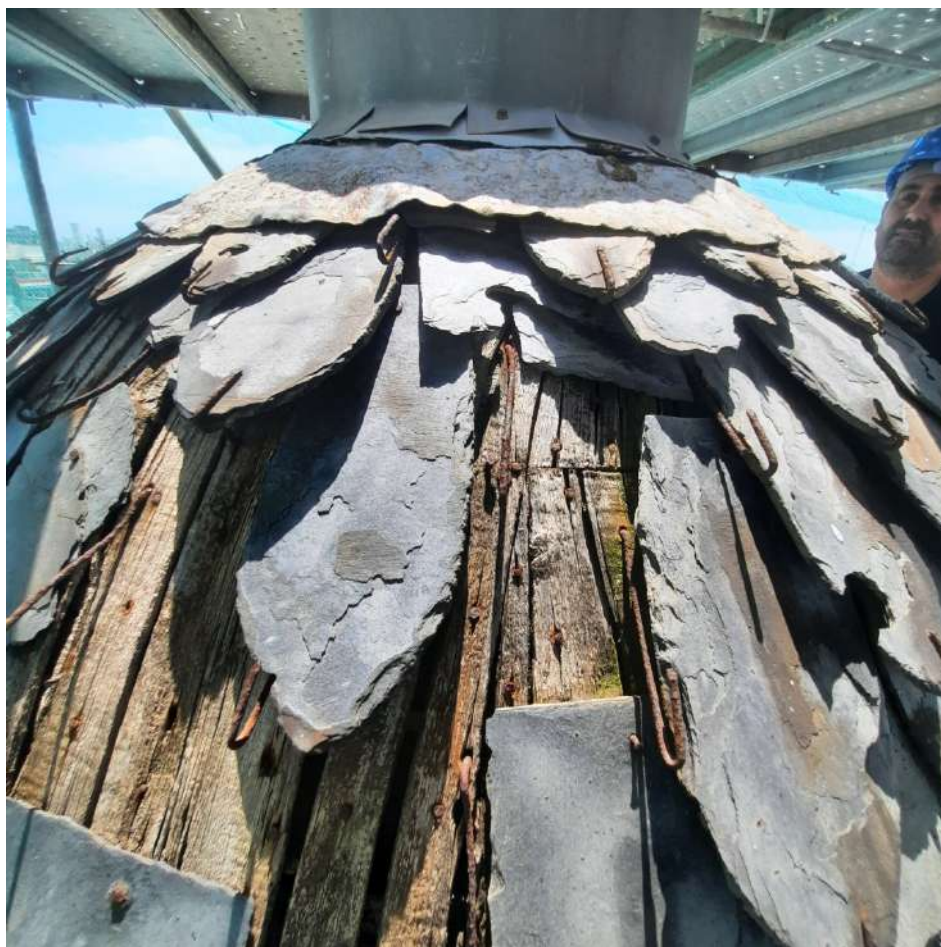
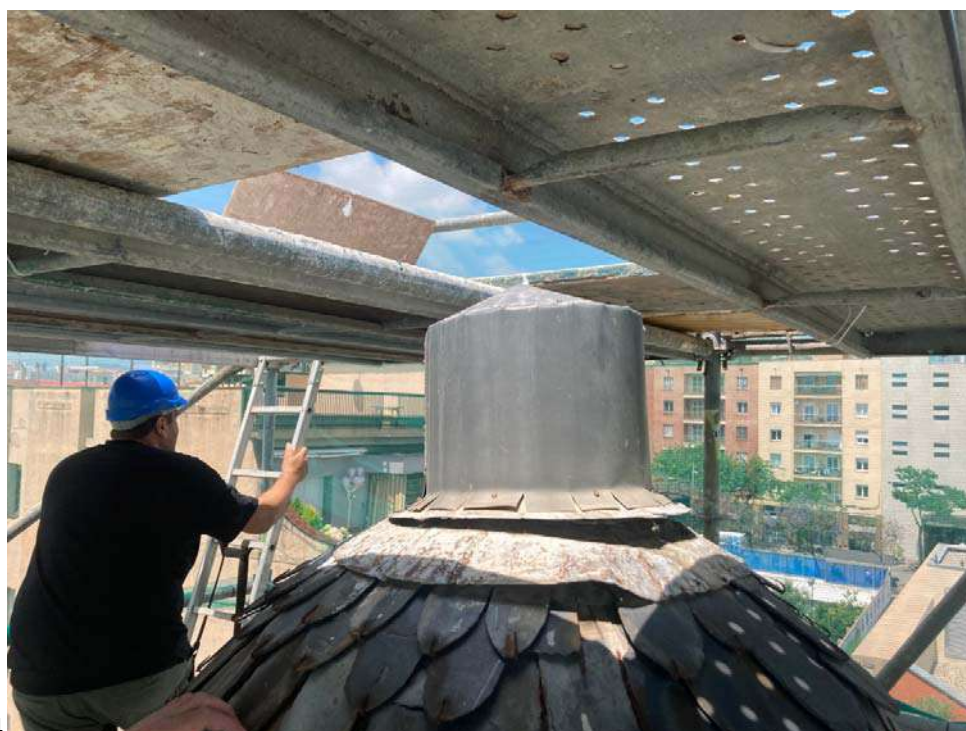
[Fotografies 4.1.2/4.1.3/4.1.4/4.1.5](#)

Després del muntatge de la bastida, a estat possible accedir a la torrassa i veure a curta distancia i a tocar, les patologies que en realitat presenta tot el conjunt.

**4.1 Desmuntatge i substitució de la cúpula.**- Vist l'estat real de la cúpula. s'haurà de actuar en aquesta, desmuntant tota la pell de pissarra i la totalitat de l'estructura de fusta. Es construirà de nou la cúpula amb els criteris originals es a dir construcció de estructura de fusta a l'auto clau amb enllistonat entrecreuat (dues capes), i remat exterior de peces de pissarra model "en Llàgrima" acollades a l'enllistonat

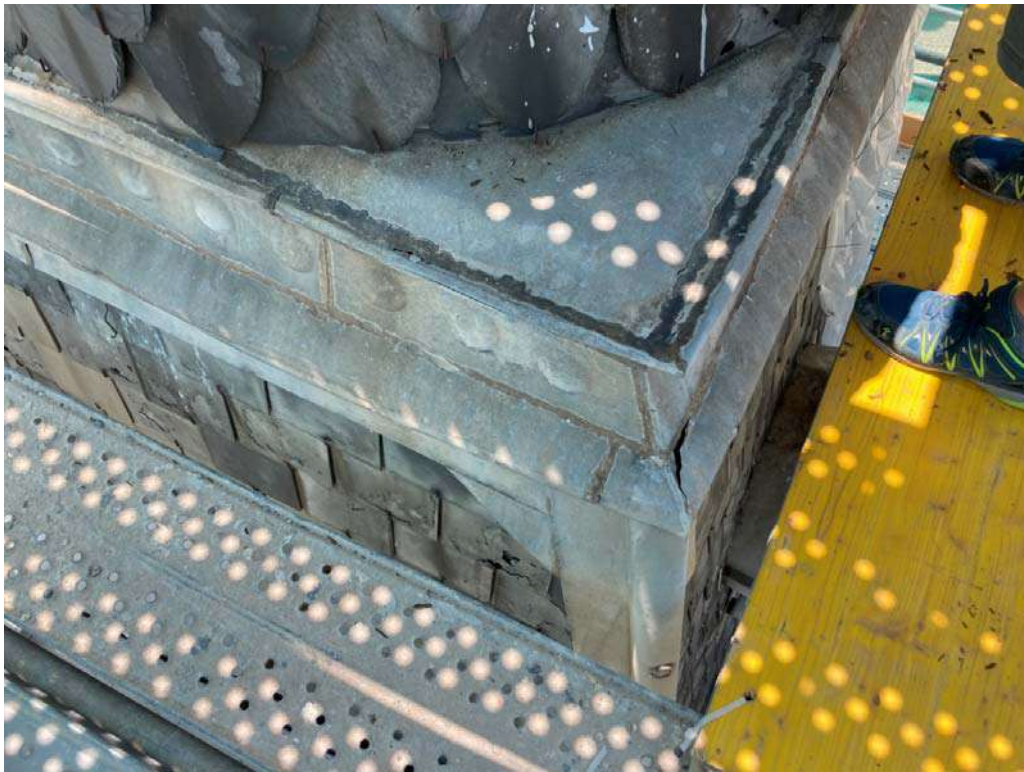
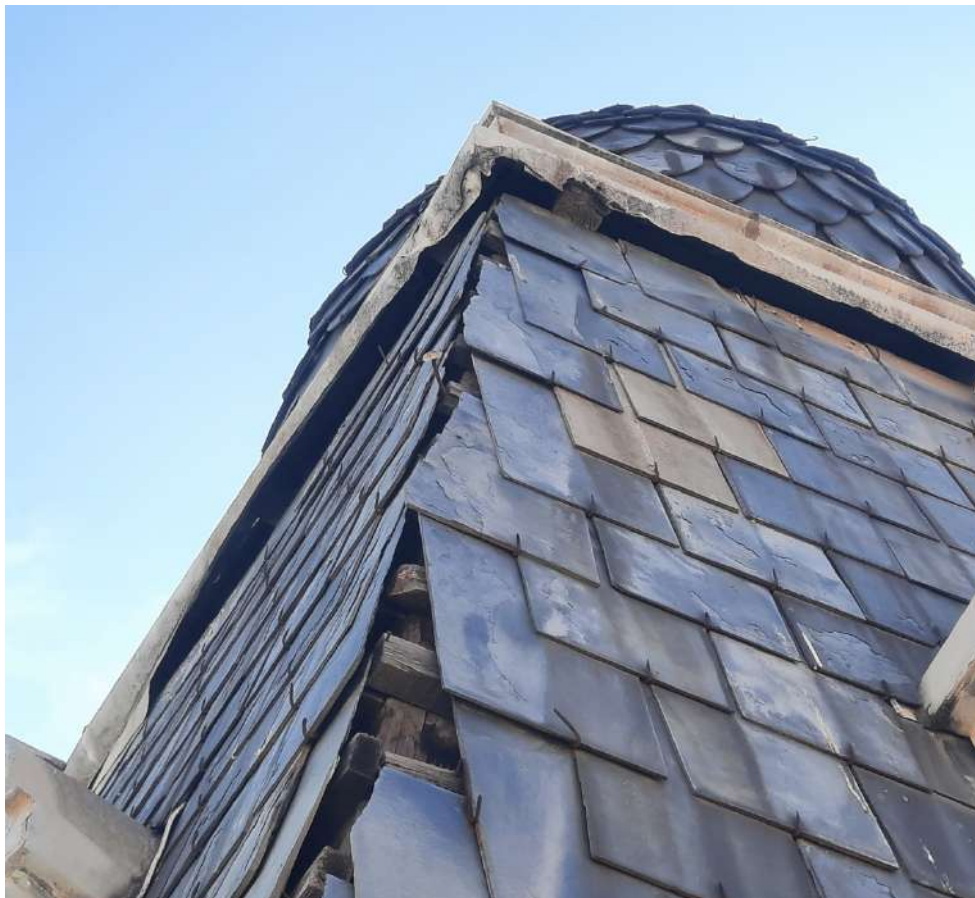
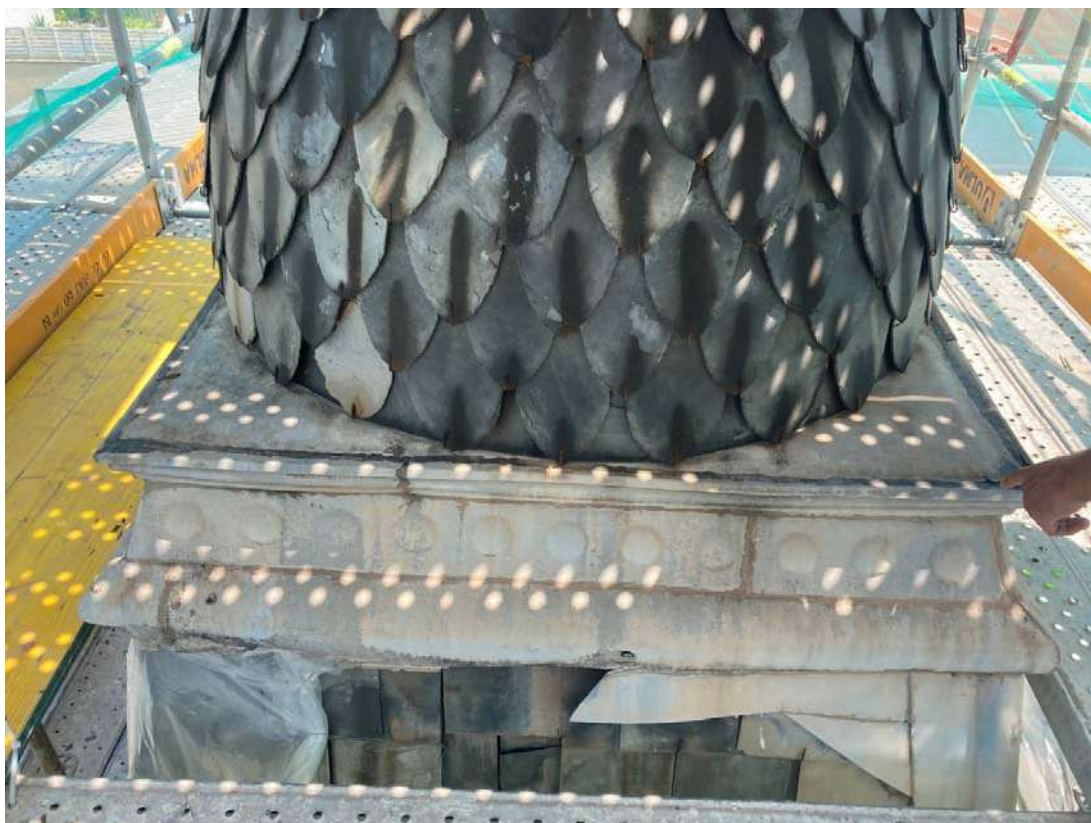
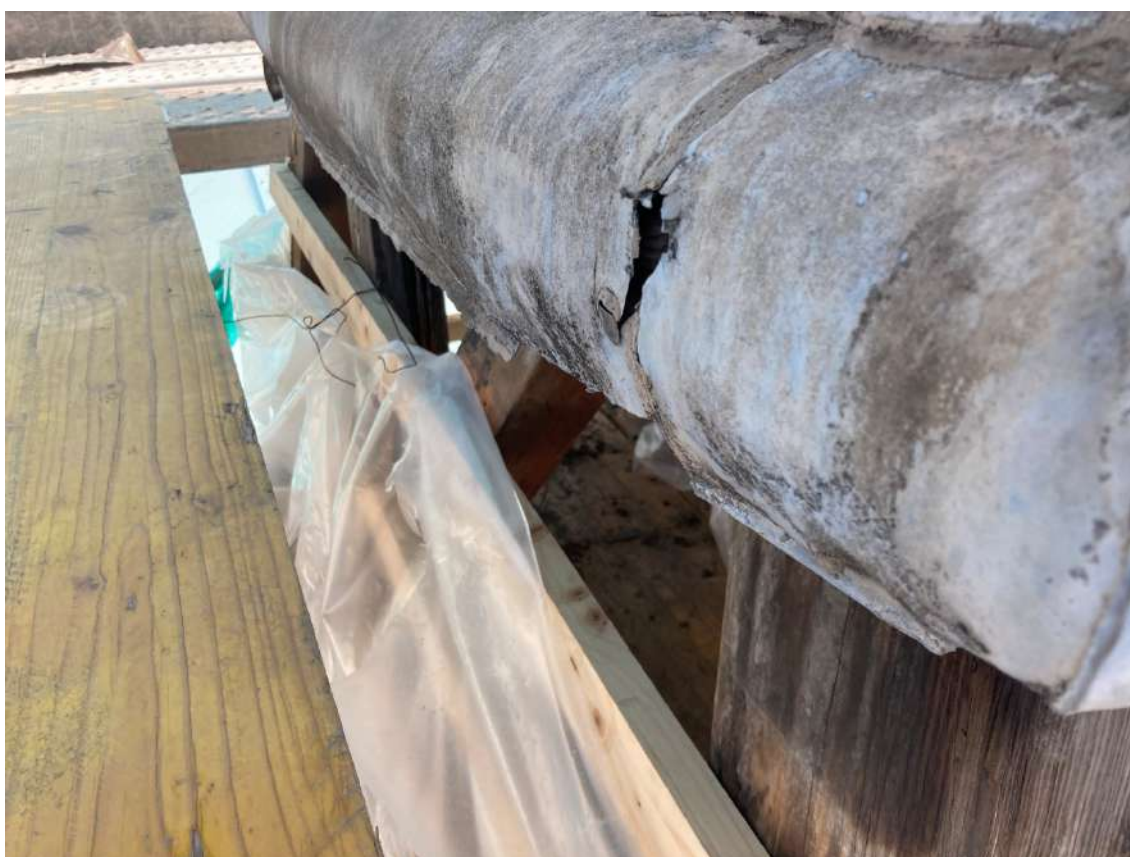
[Fotografia 4.2.1./4.2.2./4.2.3./4.2.4](#)

**4.2.- Remats torrassa.-** La base de la cúpula sobre la piràmide, les cornises amb plecs, el remats de les arestes de la piràmide i el recobriment de la base de l'asta de fusta son de xapa de zenc de 06,mm Els diferents elements estan molt deteriorats, trencats en algun cas i per això es produeixen filtracions d'aigua a l'interior de la torrassa. Els que s'han retirat per poder substituir la pissarra s'han anat trencant degut a la seva degradació. En alguns punts es veu la reparació realitzada no se sap ben ve quan però en tot cas molt malmesa també.

En aquest sentit es imprescindible substituir tots els elements assenyalats

En aquest sentit es preveu la col·locació de xapa d'acer galvanitzat, de 1mm soldada en obra i protegida amb pintura amb zinc sobre capa d'imprimació per al galvanitzat. El muntatge i l'aplicació es farà en obra per garantir la protecció absoluta.

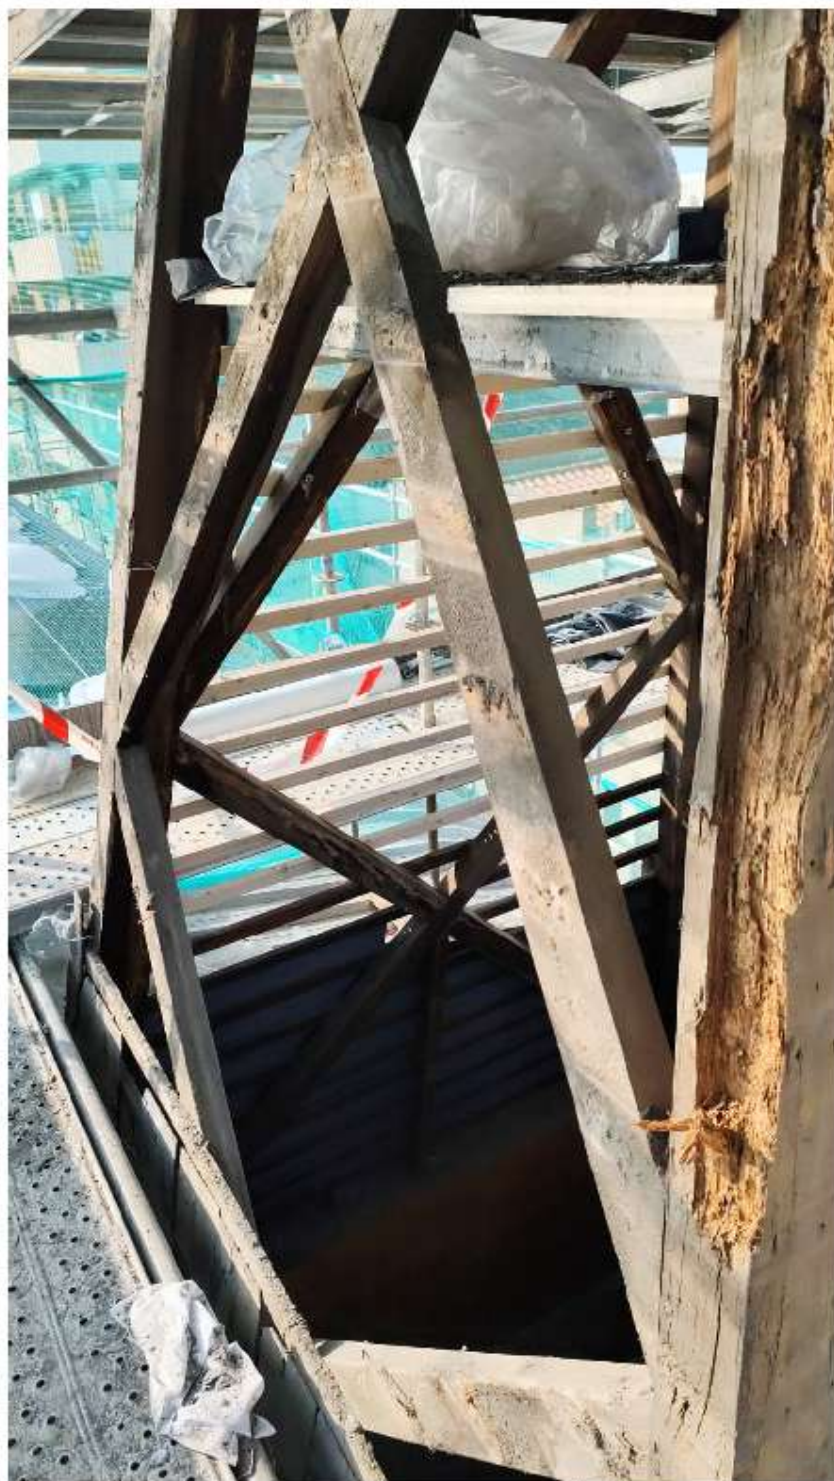
Fotografia 4.3.1.

**4.3 - Reforç de la estructura.** El desmuntatge de la part piramidal de la torrassa pel que fa al revestiment de pissarra a deixat al descobert l'estructura suport. Un dels suports principals de la estructura ha perdut secció i com a conseqüència de filtracions d'aigua. En aquest sentit es preveu el reforç d'aquesta part de la estructura.
